## Fotodokumentation zum Prüfbericht Nr. 31/21/4585/01/B

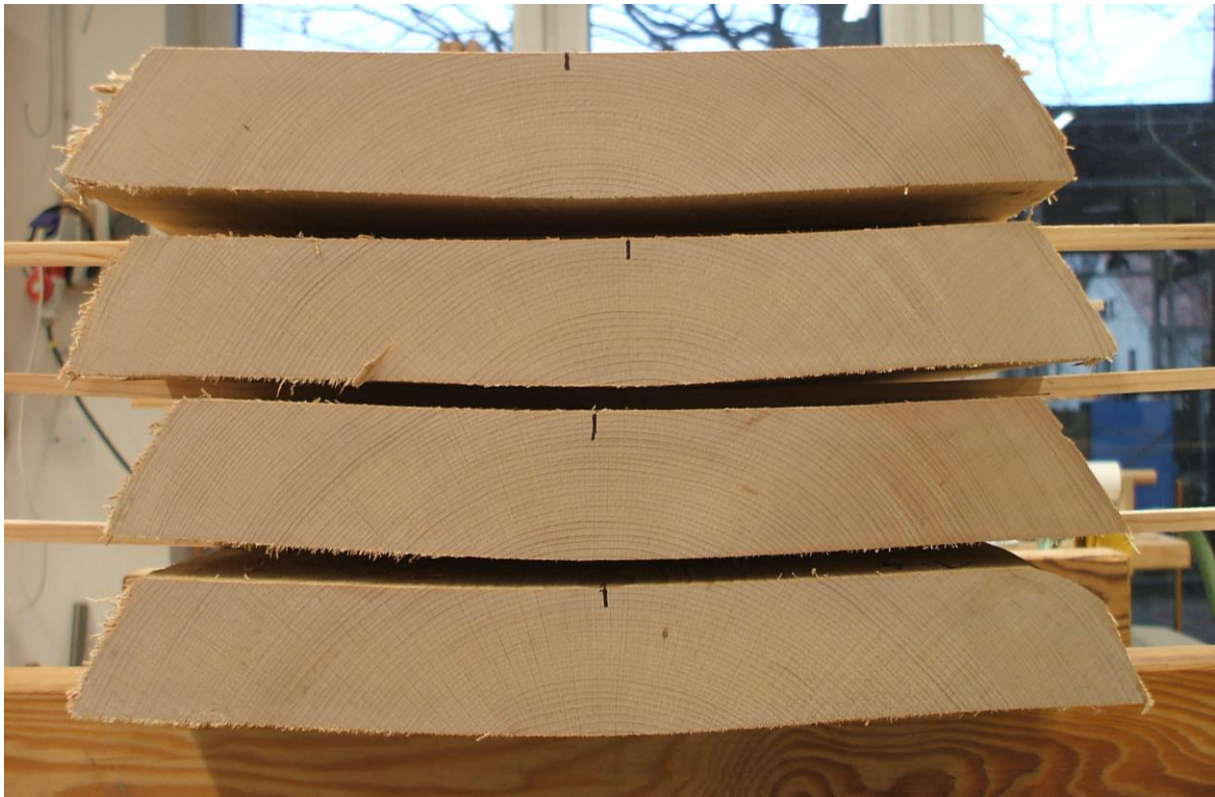
**Bild 1: Buche nativ, Probenabschnitte 1.1 bis 1.4, Stirnseiten**  
von oben nach unten: Probe 1.1, Probe 1.2, Probe 1.3, Probe 1.4

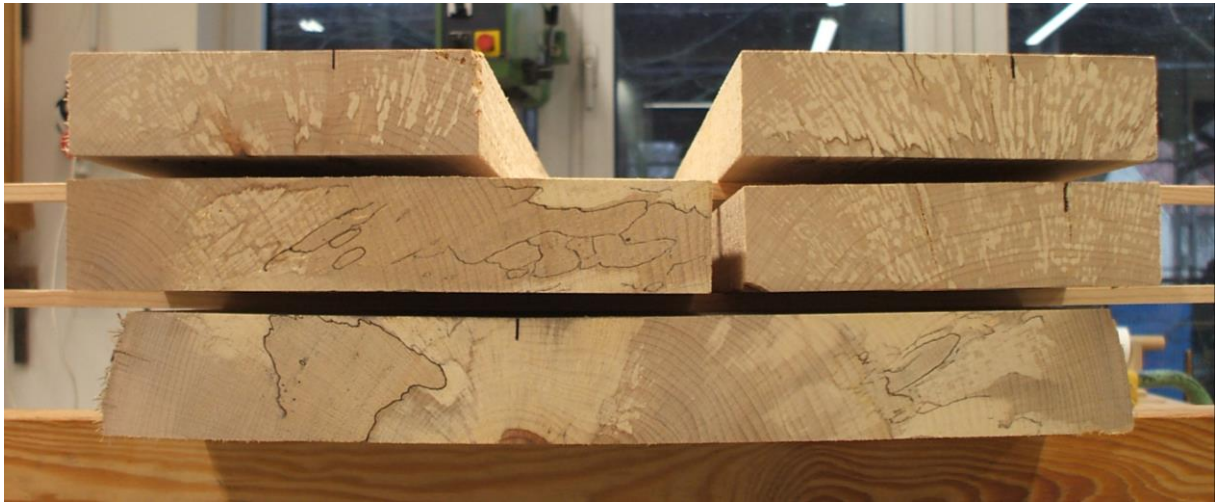
**Bild 6: Eis-Buche, Probenabschnitte 2.1 bis 2.5, Stirnseiten**

oben links:	Probe 2.4,	oben links:	Probe 2.5
Mitte links:	Probe 2.2,	Mitte links:	Probe 2.3
unten:	Probe 2.1

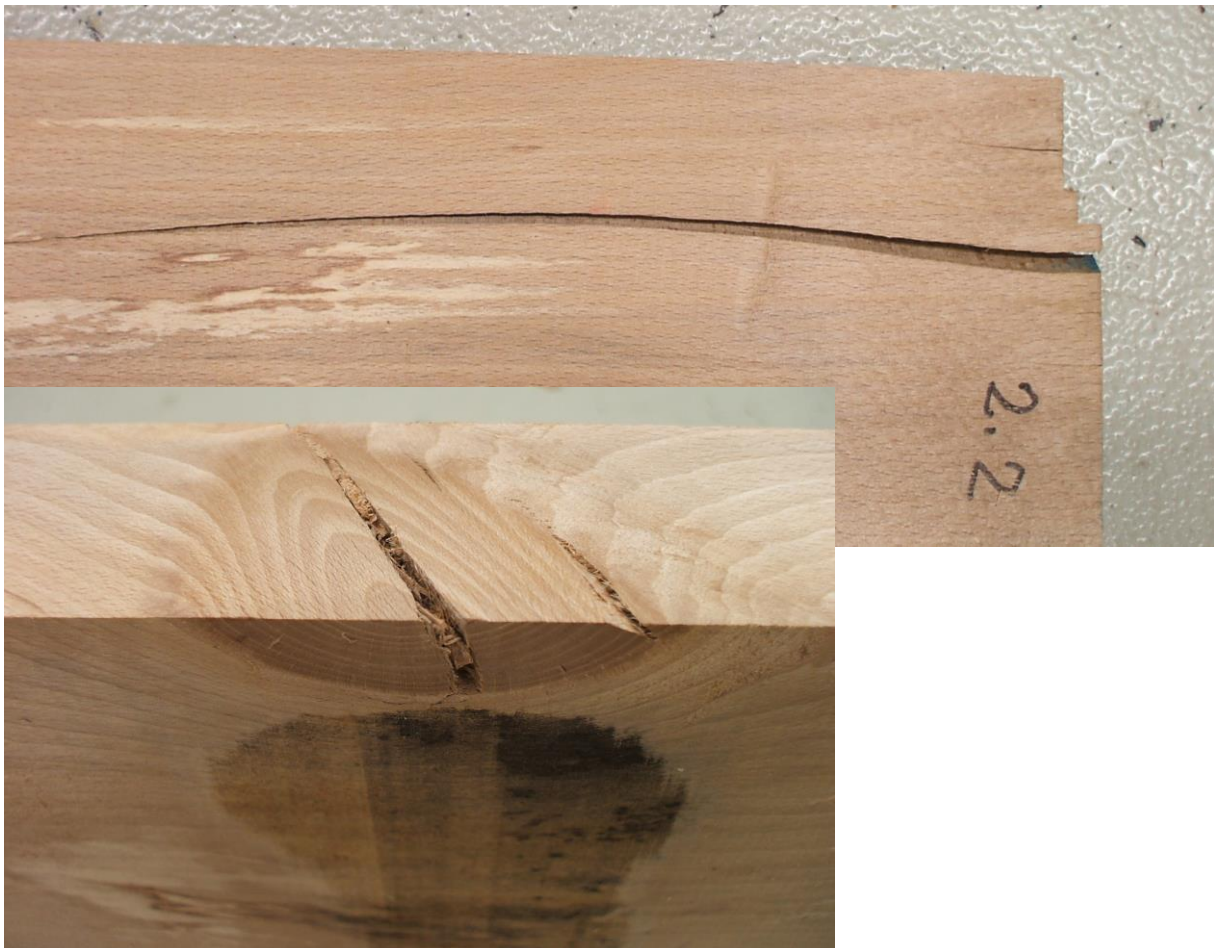
**Bilder 9 und 10: Eis-Buche, Probenabschnitt 2.2, Riss und Kantenast**

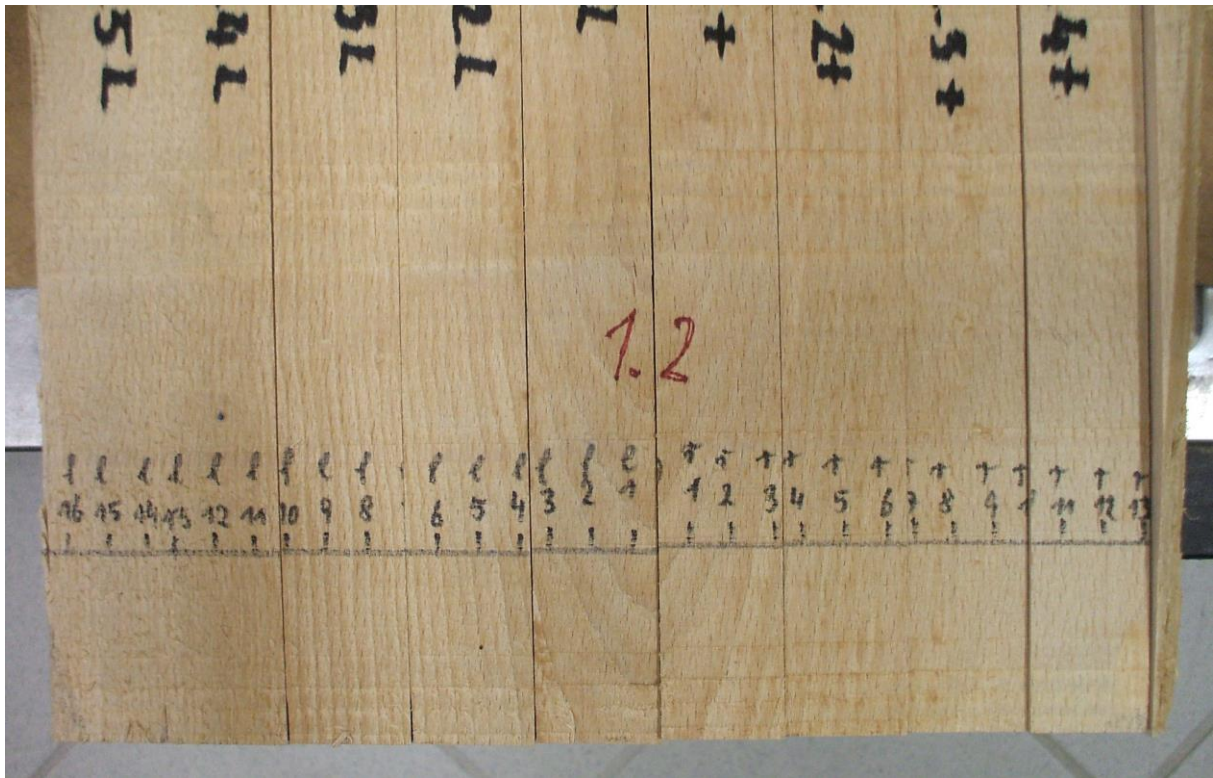
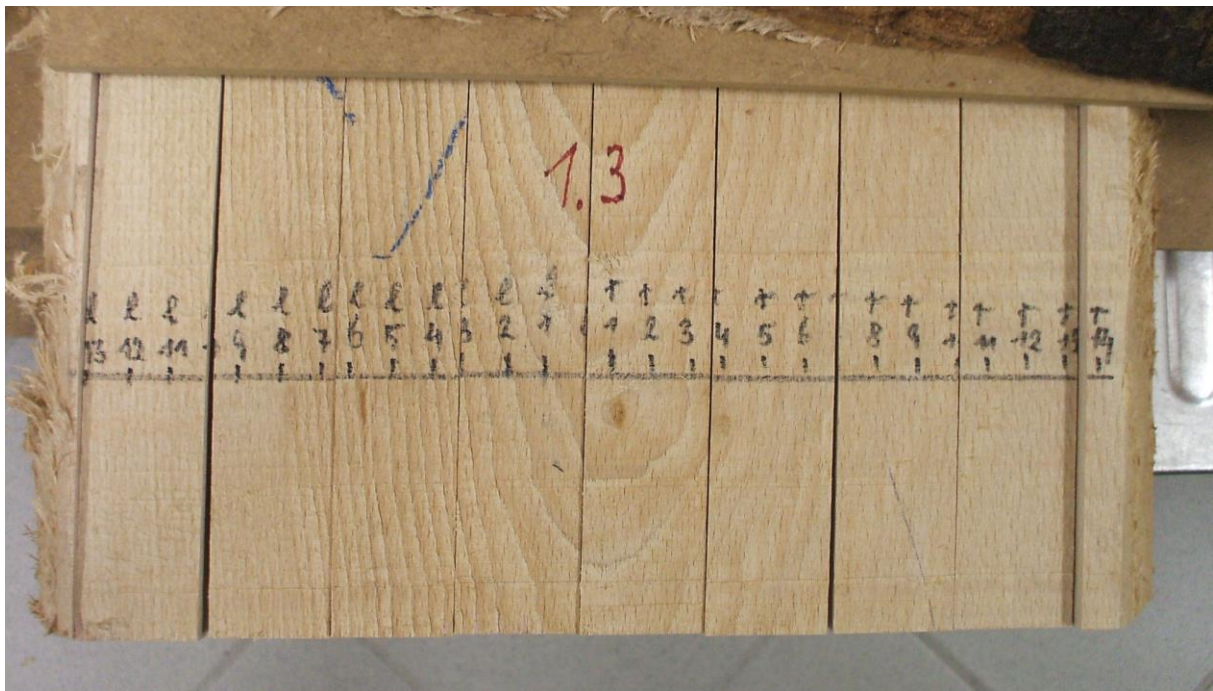
Bilder 13 und 14: Buche nativ, Probenabschnitte 1.2 und 1.3 nach Einschnitt der Prüfleisten

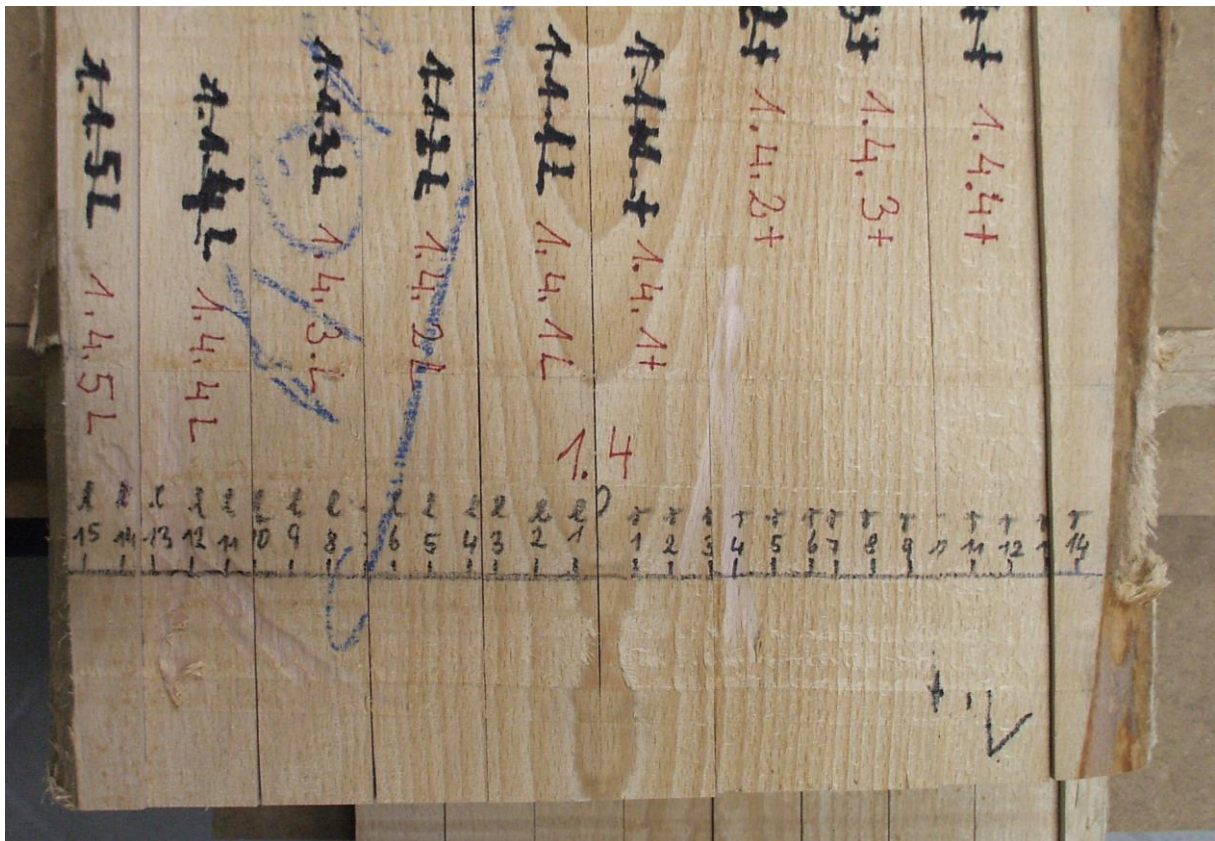
**Bild 15: Buche nativ, Probenabschnitt 1.4 nach Einschnitt der Prüfleisten**

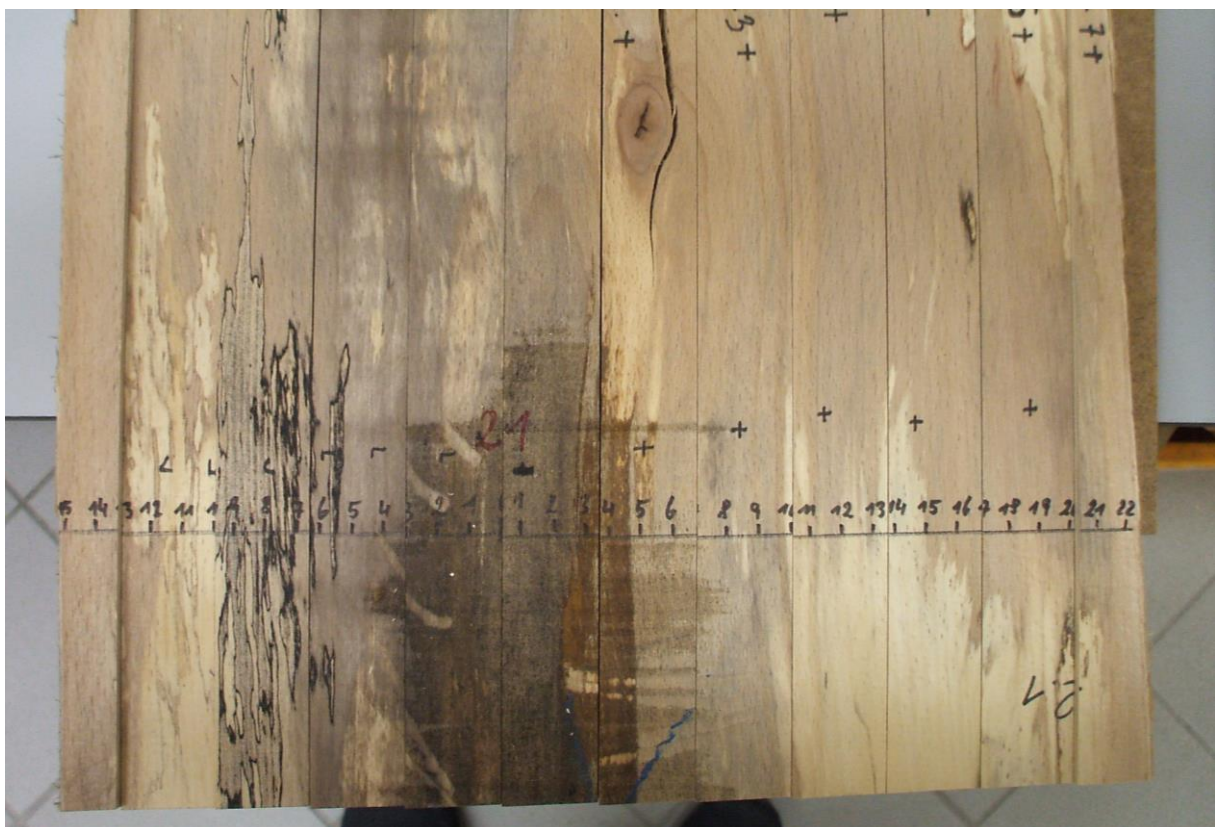
**Bild 16: Eis-Buche, Probenabschnitt 2.1 nach Einschnitt der Prüfleisten**

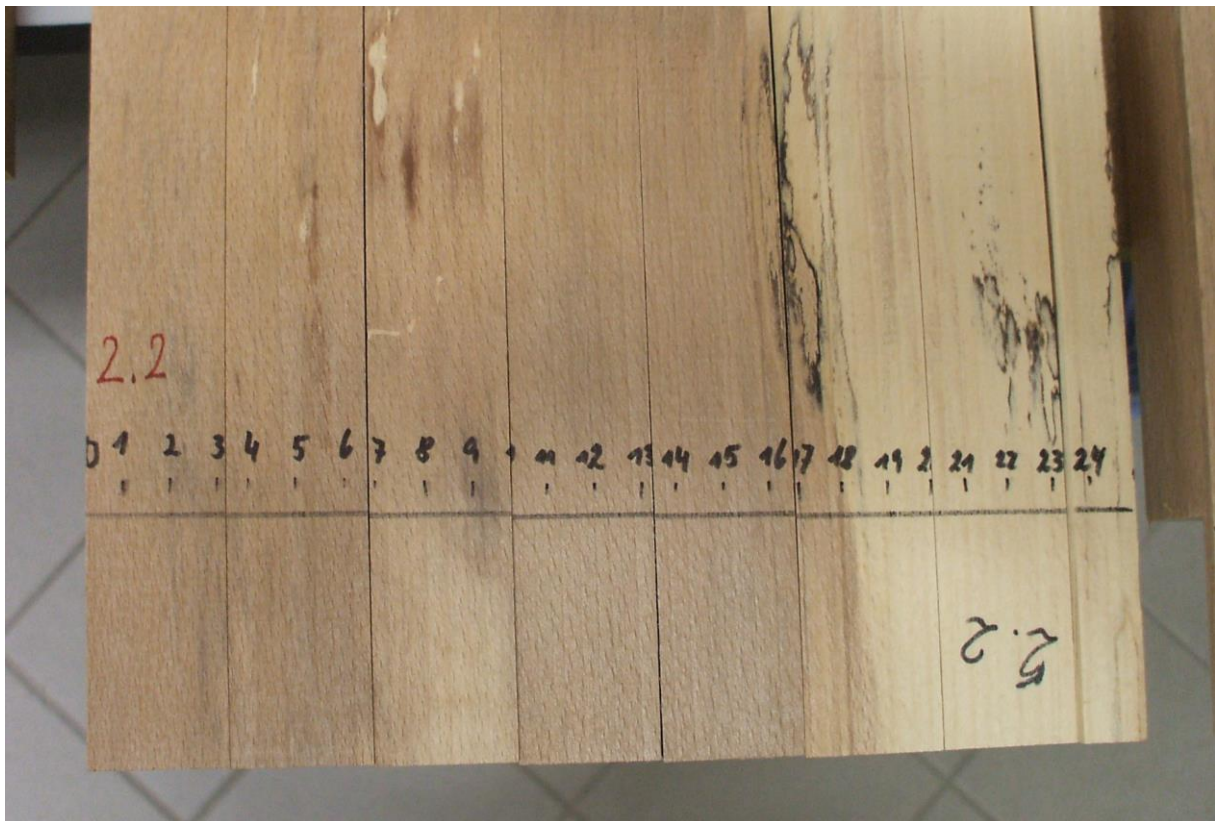
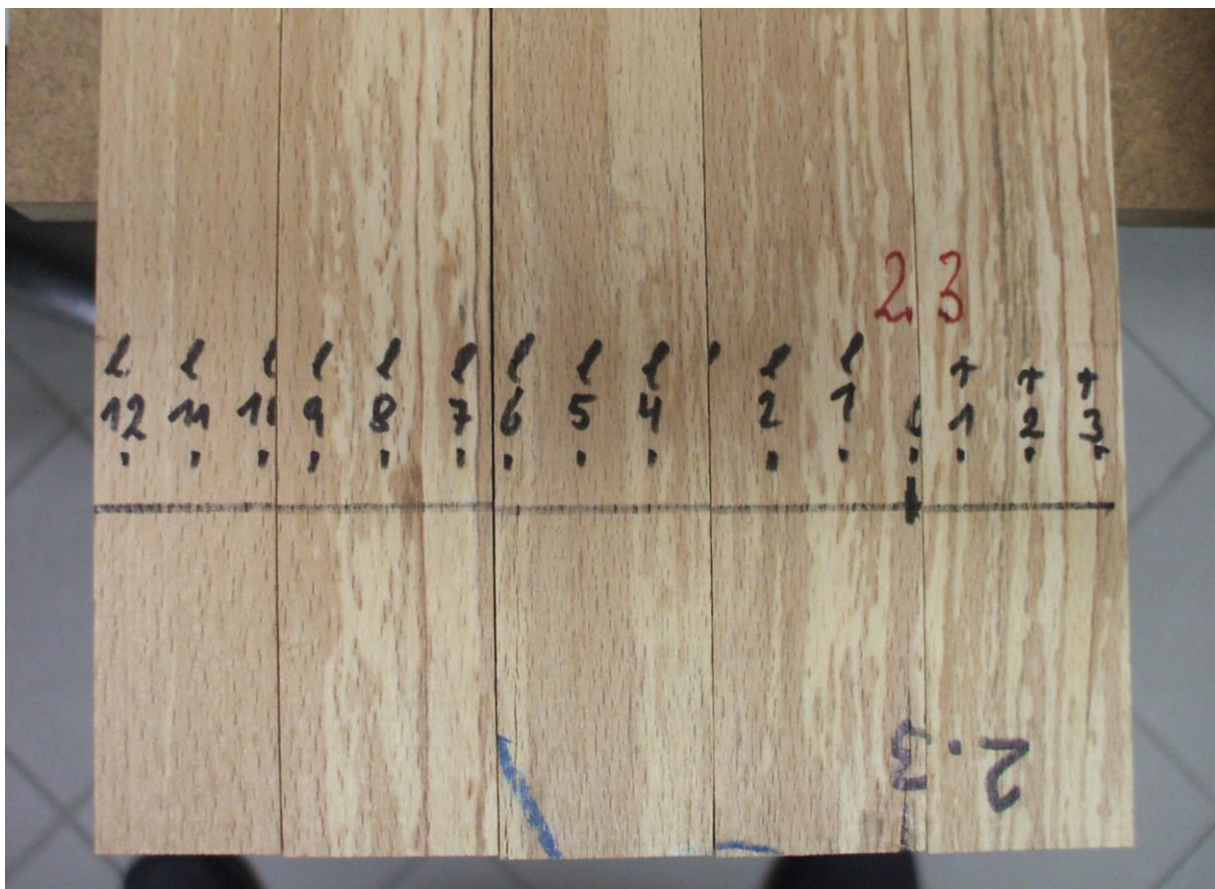
Bilder 17 und 18: Eis-Buche, Probenabschnitte 2.2 und 2.3 nach Einschnitt der Prüfleisten

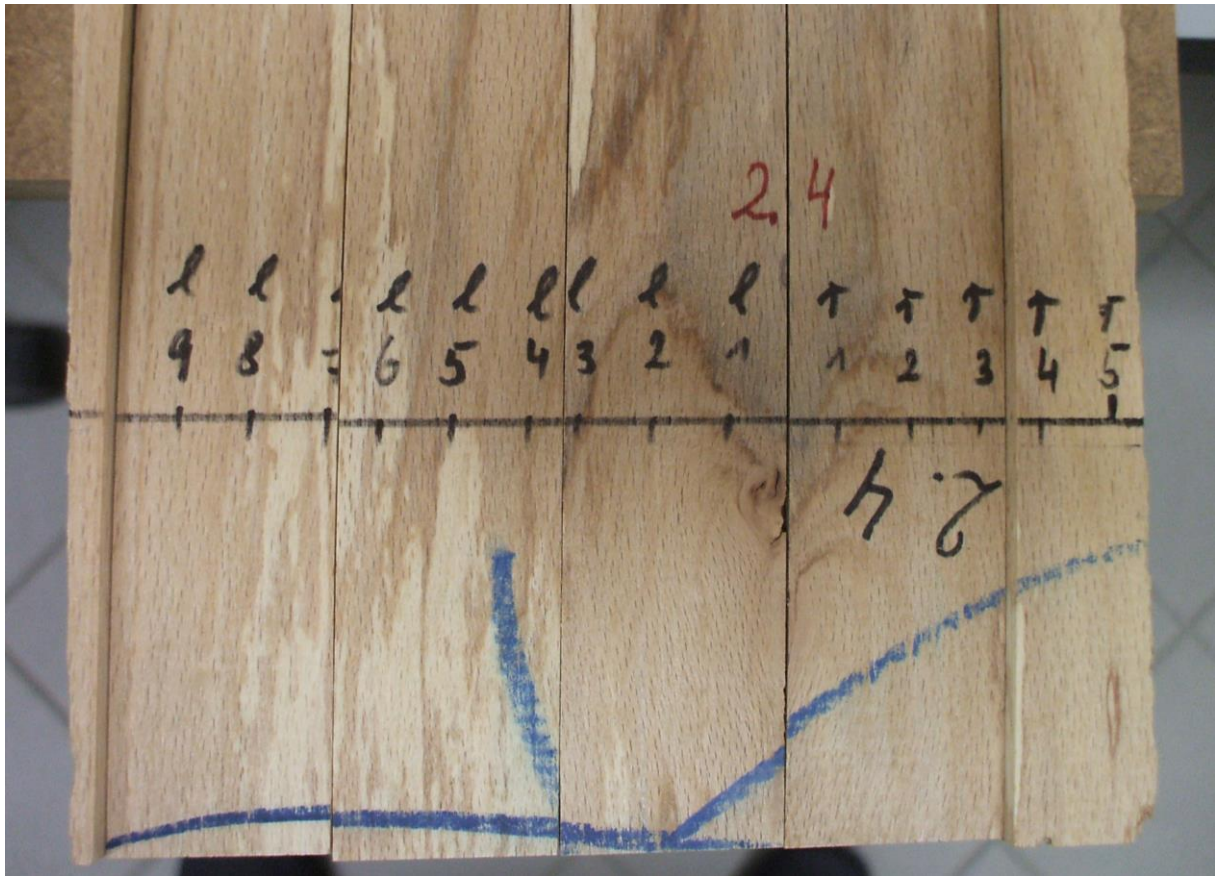
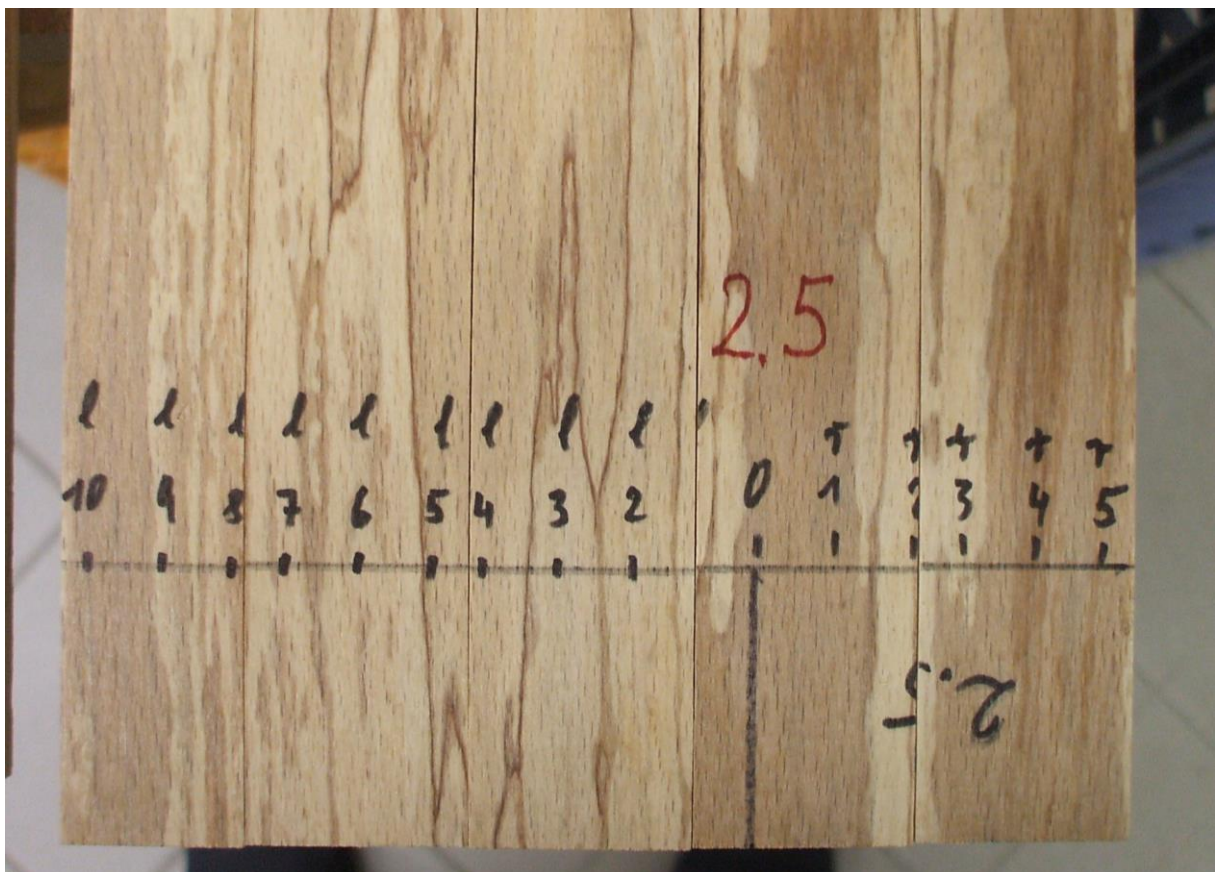
Bilder 19 und 20: Eis-Buche, Probenabschnitte 2.4 und 2.5 nach Einschnitt der Prüfleisten

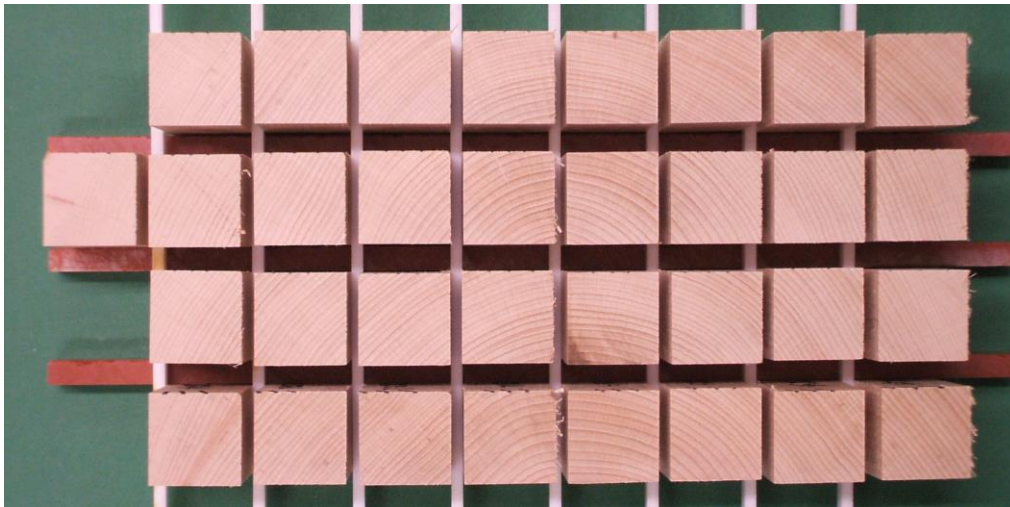
**Bild 21: Buche nativ, Probenabschnitte 1.1 bis 1.4,  
Querschnittsansichten der Prüfleisten**

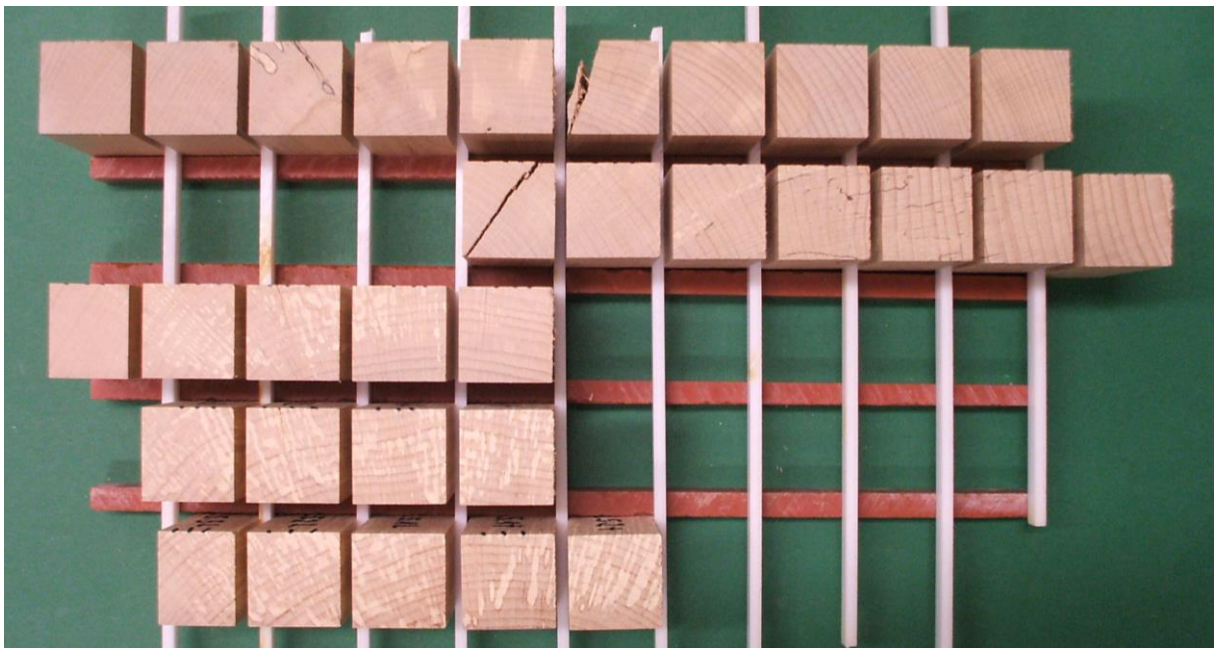
**Bild 22: Eis-Buche, Probenabschnitte 2.1 bis 2.5,  
Querschnittsansichten der Prüfleisten**
